Ekspluatuojama terasa (atvirkščias stogas su karniziniu elementu). Terasos detalė.

TERASA KAIMYNAMS

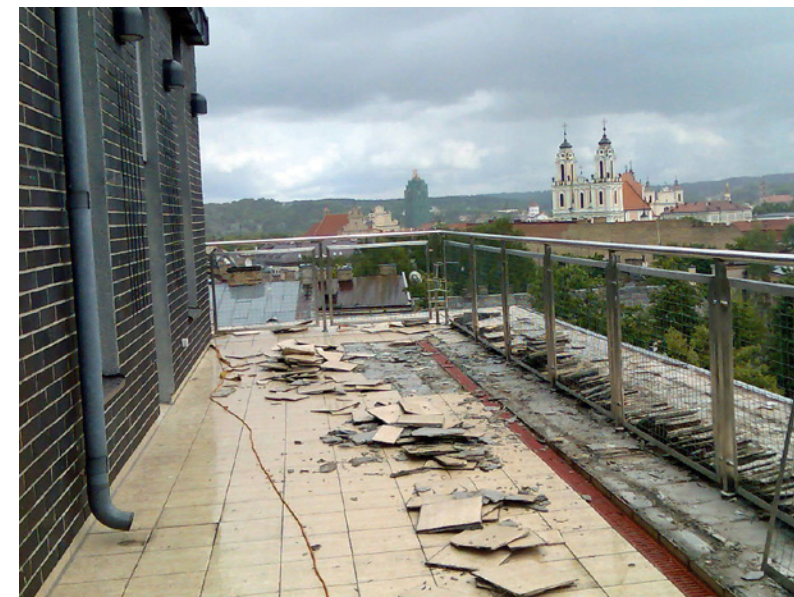
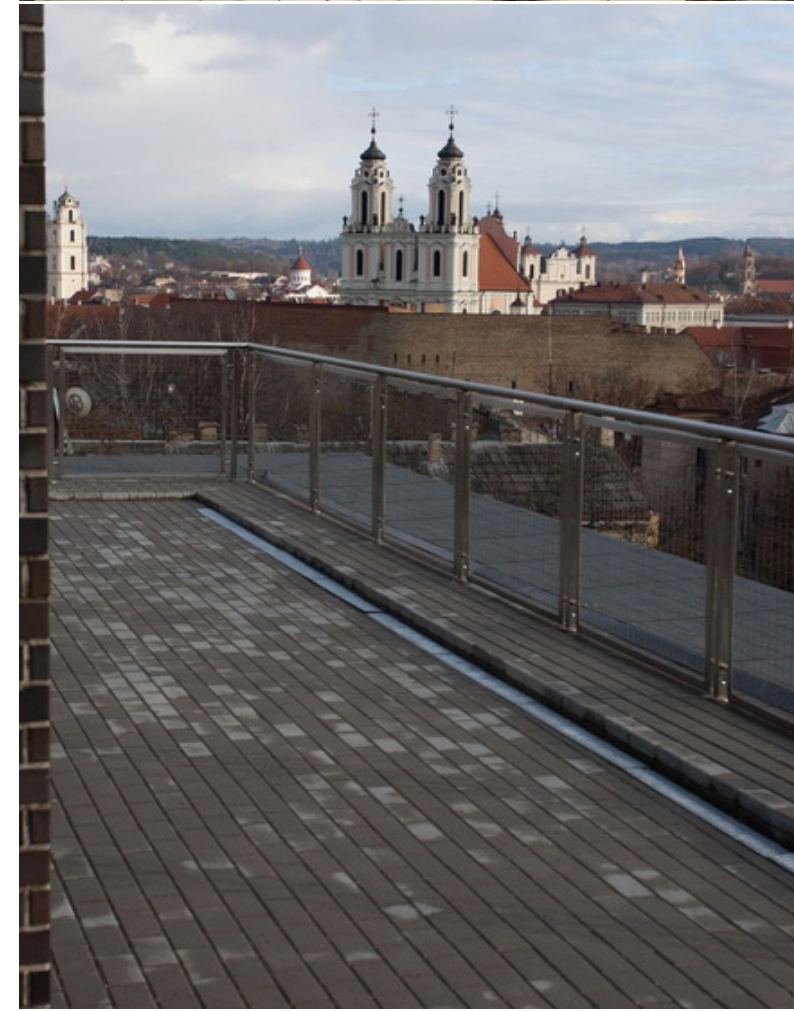
Daugiabutyje plytelių (nuotr. viršuje dešinėje) danga pakeista trinkelėmis (nuotr. apačioje dešinėje).

Šiuo atveju latakų pralaidumas ir perdangos šiluminė varža nepakito, nors buvo atlikti darbai, susiję su dangos keitimu – keraminės plytelės pakeistos betono trinkelėmis. Abiejų naudojamų paviršių funkcijos ir lyginamasis svoris yra panašus, nes klojant plyteles turi būti paklotas betono sluoksnis su armuotu tinkleliu, o trinkelėms tereikia atsijų (smėlio dulkių), kurios savo lengvumu kompensuoja trinkelėlių svorio padidėjimą. Taigi, atliekant šį remontą nebuvo reikalingas projektas ar leidimas statybai, rangovai parengė techninį darbo vykdymo brėžinį, kurį užsakovė suderino su šios srities statybų ekspertu.
